Assunto: Fiscalização Ambiental no Loteamento Parque Aquático II

Termo de Vistoria Ambiental nº DMAA nº 0013-2021.

Assunto: Fiscalização Ambiental no Loteamento Parque Aquático II.

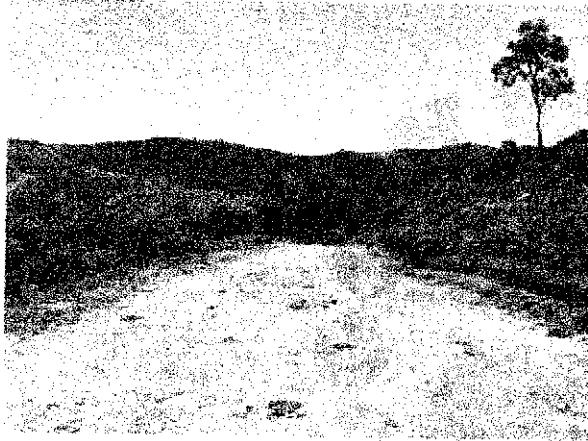
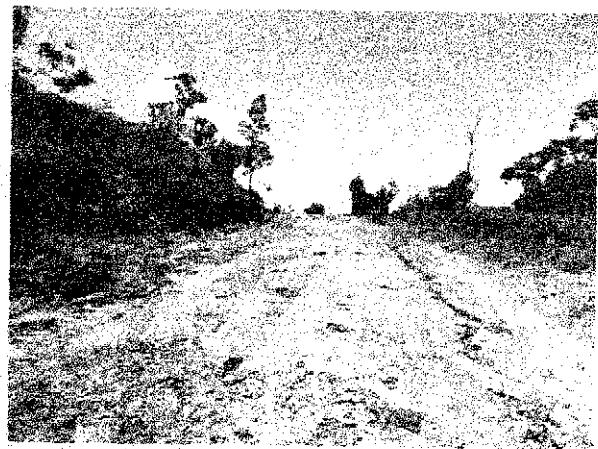
Ponto 1 – Coordenadas geográficas Latitude 22°30'39.00"S e Longitude 46°38'14.82"O. Neste ponto constatamos que ocorreu apenas uma limpeza de uma antiga estrada, estando localizada Fora de Área de Preservação Permanente (Fora de APP).

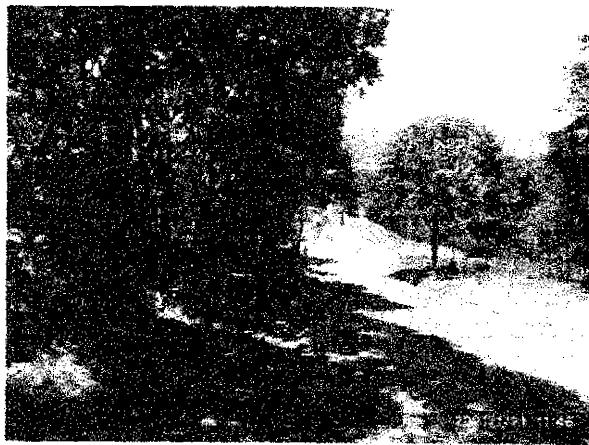
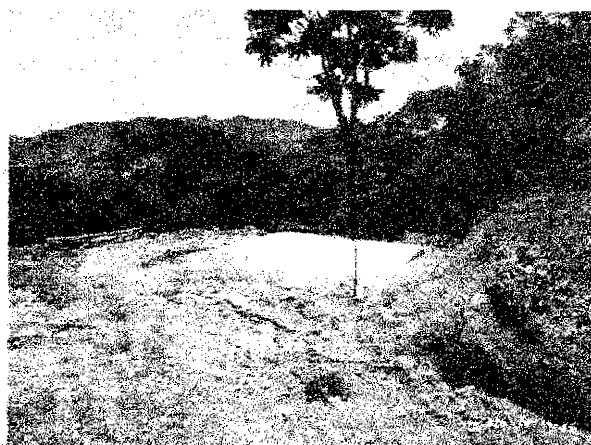
Ponto 2 – Coordenadas geográficas Latitude 22°30'43.20"S e Longitude 46°38'11.88"O. Neste ponto, foi possível se verificar a construção de uma base de concreto (Fora de APP) a qual aparentemente se destina estar sendo construída para sustentar uma caixa D'água a qual se encontra deitada ao lado.

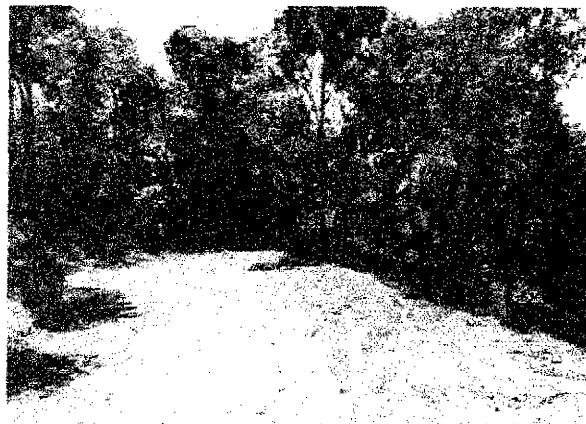
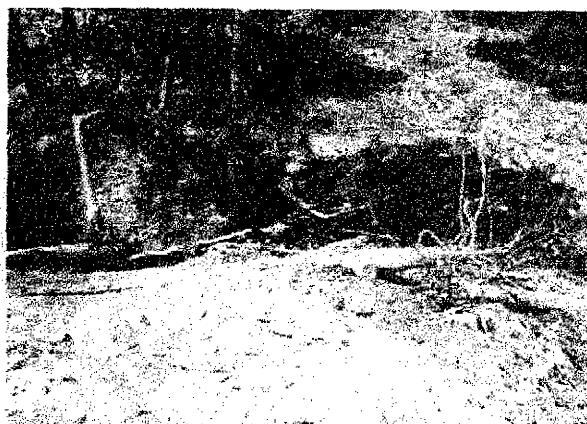
Ponto 4 – Coordenadas geográficas Latitude 22°30'49.41"S e Longitude 46°38'8.81"O. Neste ponto a abertura da estrada (Rua) a qual adentrou em um fragmento de mata nativa ocasionando a supressão através de aterro bem como o corte de vegetação de sub-bosque. Localizado Fora de APP.

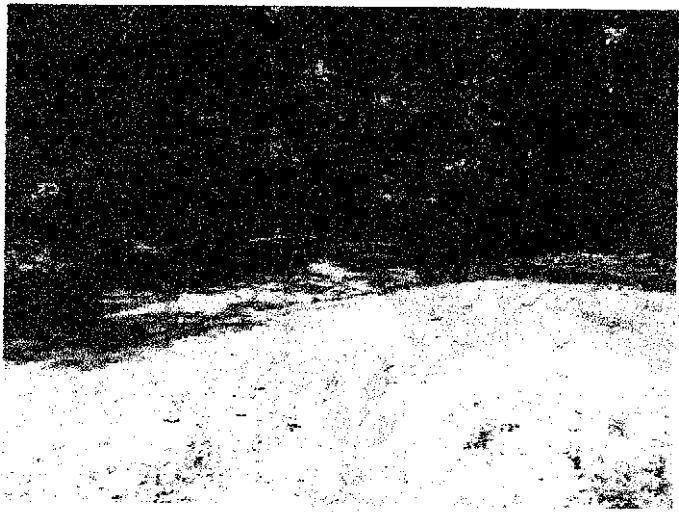
Imagem 5: Localização do ponto 5

Ponto 5 – Coordenadas geográficas Latitude 22°30'59.26"S e Longitude 46°38'14.13"O. Neste ponto localizamos uma pequena cacimba construída em APP.

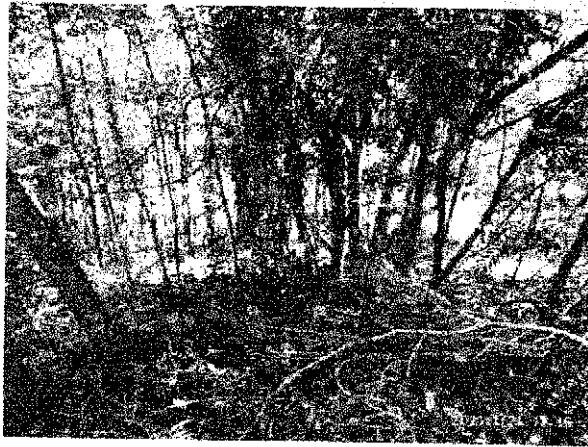
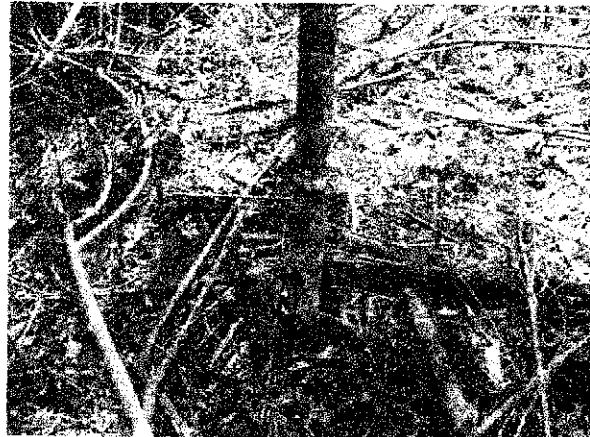
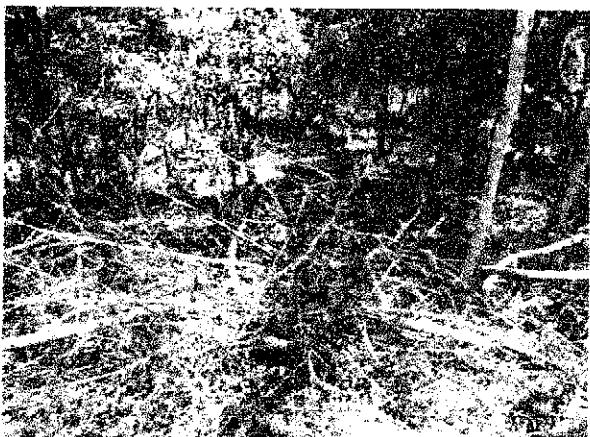
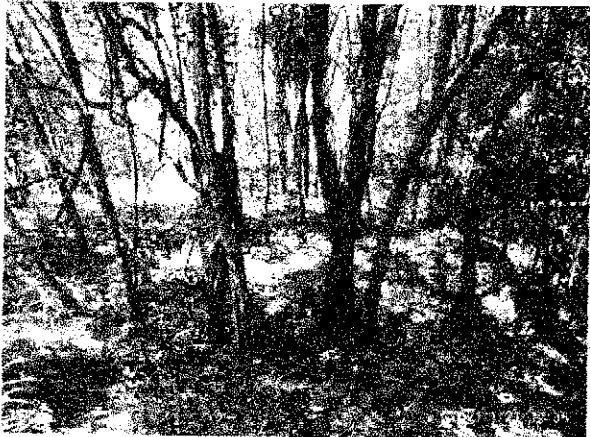
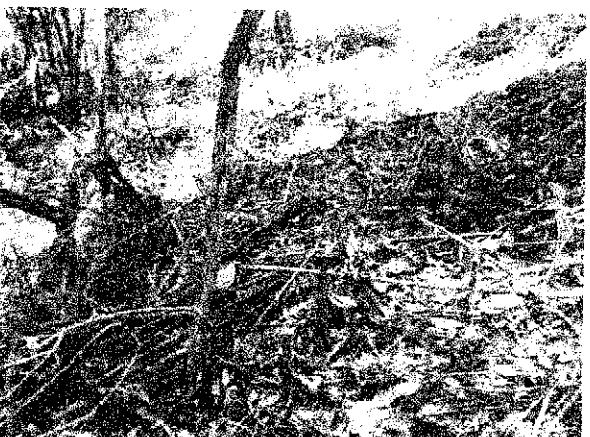
Ponto 6 – Continuação

Ponto 6 – Coordenadas geográficas Latitude 22°30'59.21"S e Longitude 46°38'10.60"O. Neste ponto constatamos o corte de vegetação de sub-bosque, aparentemente Fora de APP.

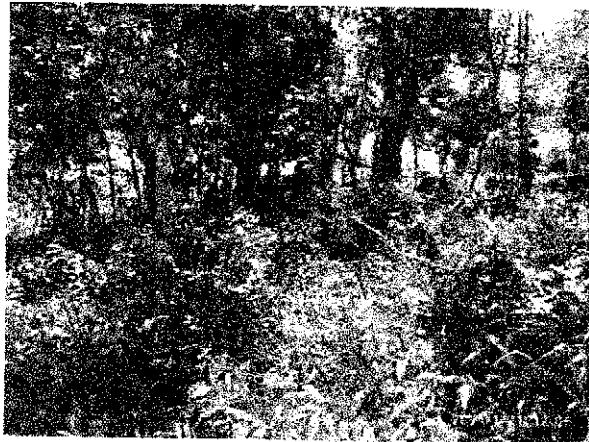
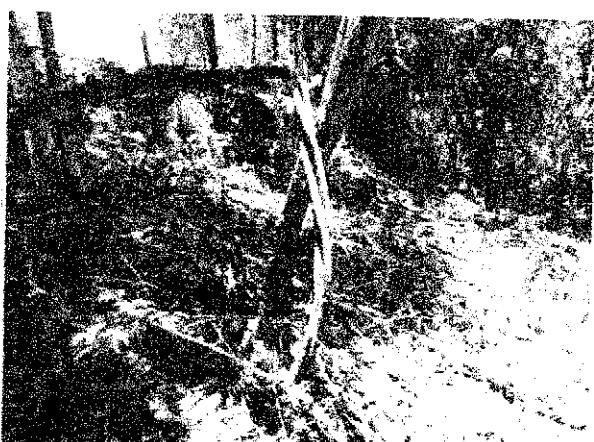
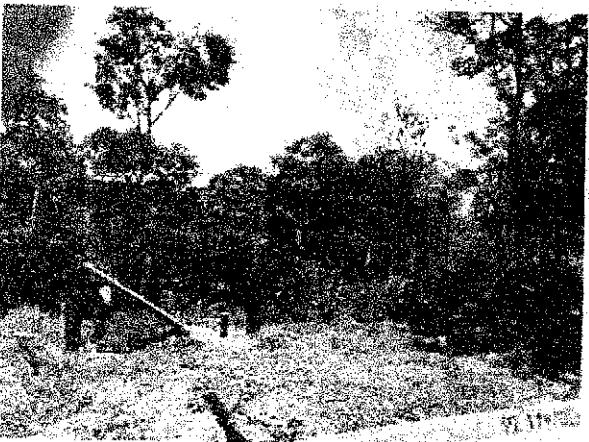
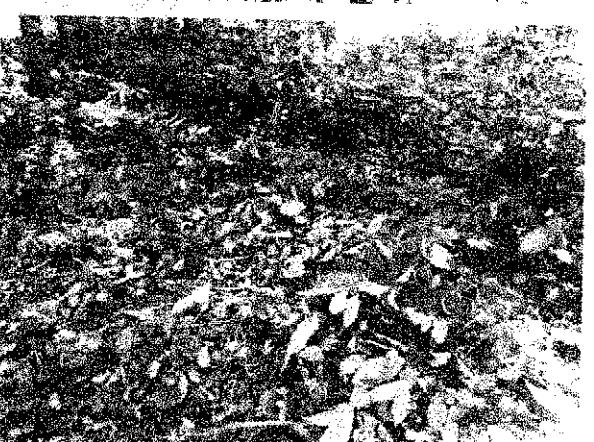
Ponto 7 e 8 – Coordenadas geográficas (Ponto – 7 Latitude 22°30'57.97"S e Longitude 46°38'6.45"O) e (Ponto – 8 Latitude 22°30'57.63"S e Longitude 46°38'5.45"O). Nestes dois pontos constatamos o corte de vegetação de sub-bosque, da mesma forma aparentemente Fora de APP.

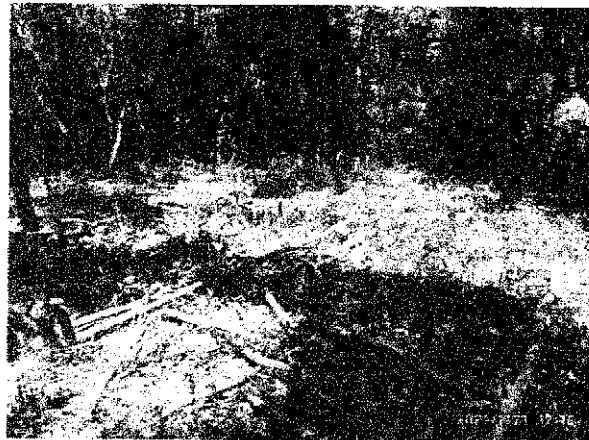
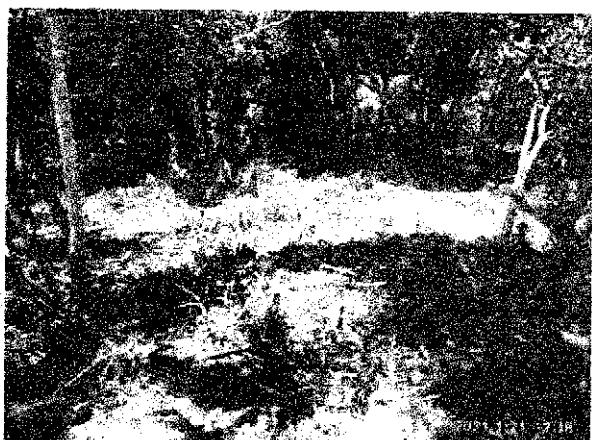
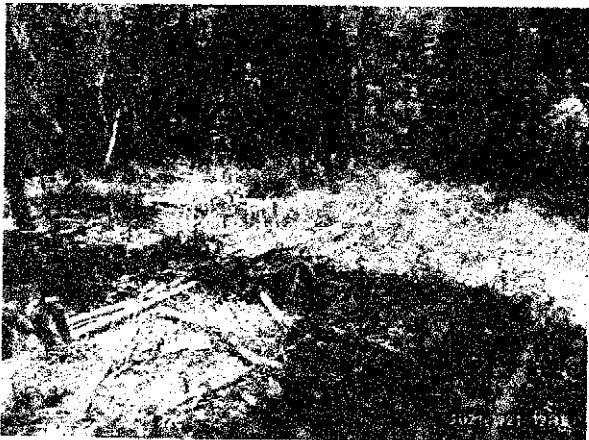
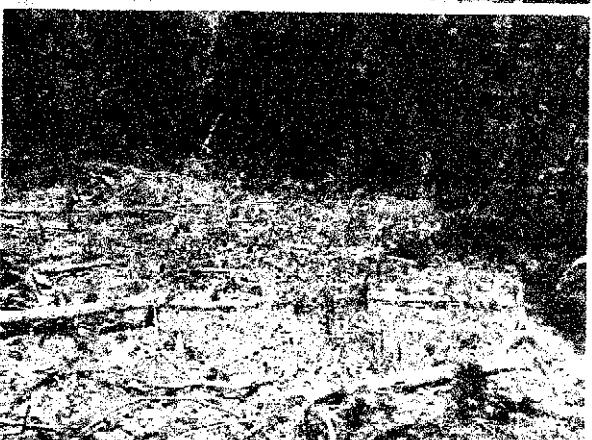
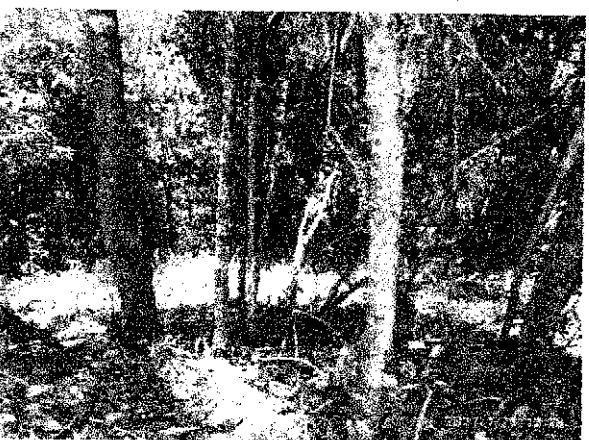
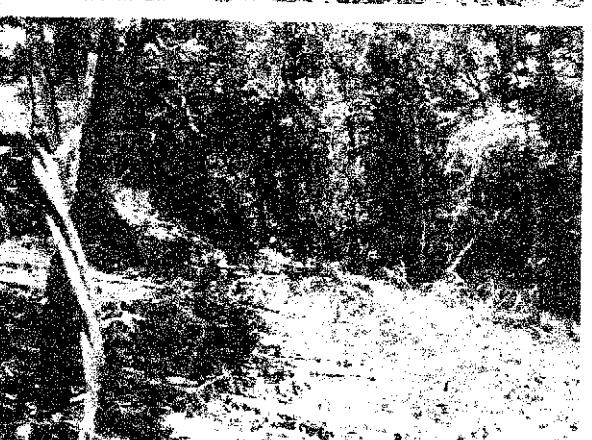
Ponto 9 – Coordenadas geográficas Latitude 22°30'55.74"S e Longitude 46°38'7.07"O. Neste ponto constatamos o corte de vegetação de sub-bosque, aparentemente em APP.
